Epicea

Études de prévention par l'informatisation des comptes rendus d'accidents

Affichage du dossier n° 24752

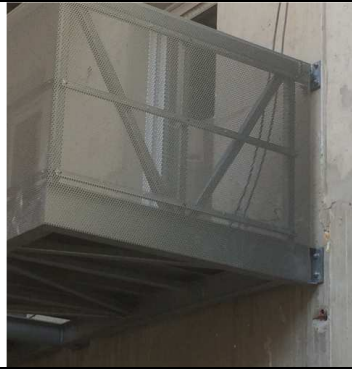
Photo 2 avec exemple de fixation

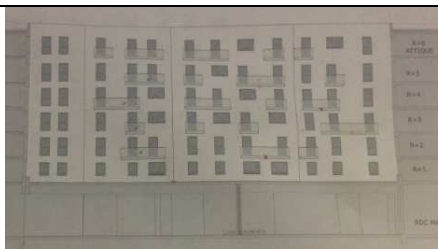
Photo 3 sur laquelle nous repérons les diverses formes et dimensions des balcons en applique à poser. La pose avait débuté sur la gauche pour aller vers la droite de la façade

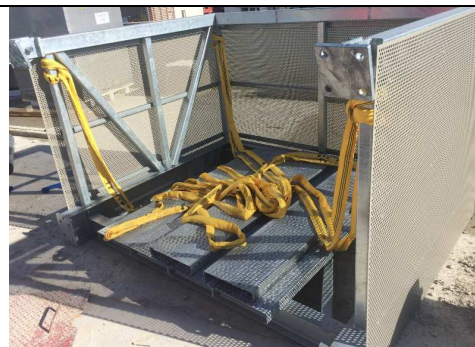
Photo 4 : Balcon en cours de manutention pour être posé sur la file de droite au 3 étage au moment de l'accident

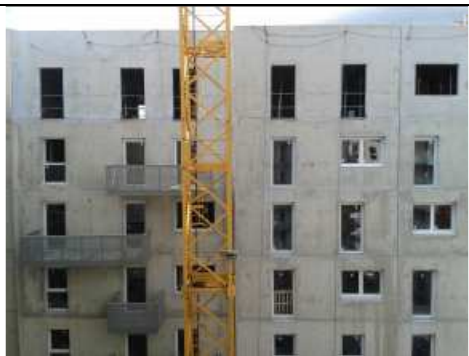
Photo 5 : vue sur les balcons déjà posés, et de l'ensemble des jeux de cordes mis en place.

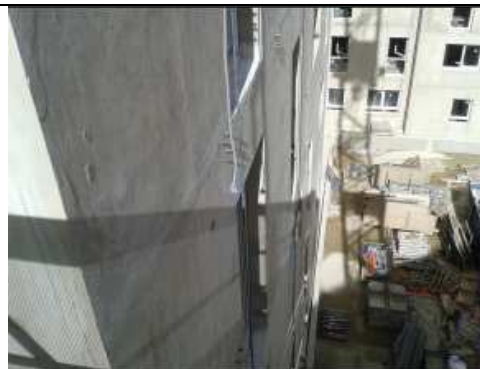
Photo 6 corde suspendue avec un bout sans nœud.
