Études de prévention par l'informatisation des comptes rendus d'accidents

Affichage du dossier n° 22265

■ **Résumé de l'accident :** L'intérimaire et son collègue, lui aussi intérimaire, travaillent encordés sur une vire en falaise avec un chariot de forage léger (CFL).

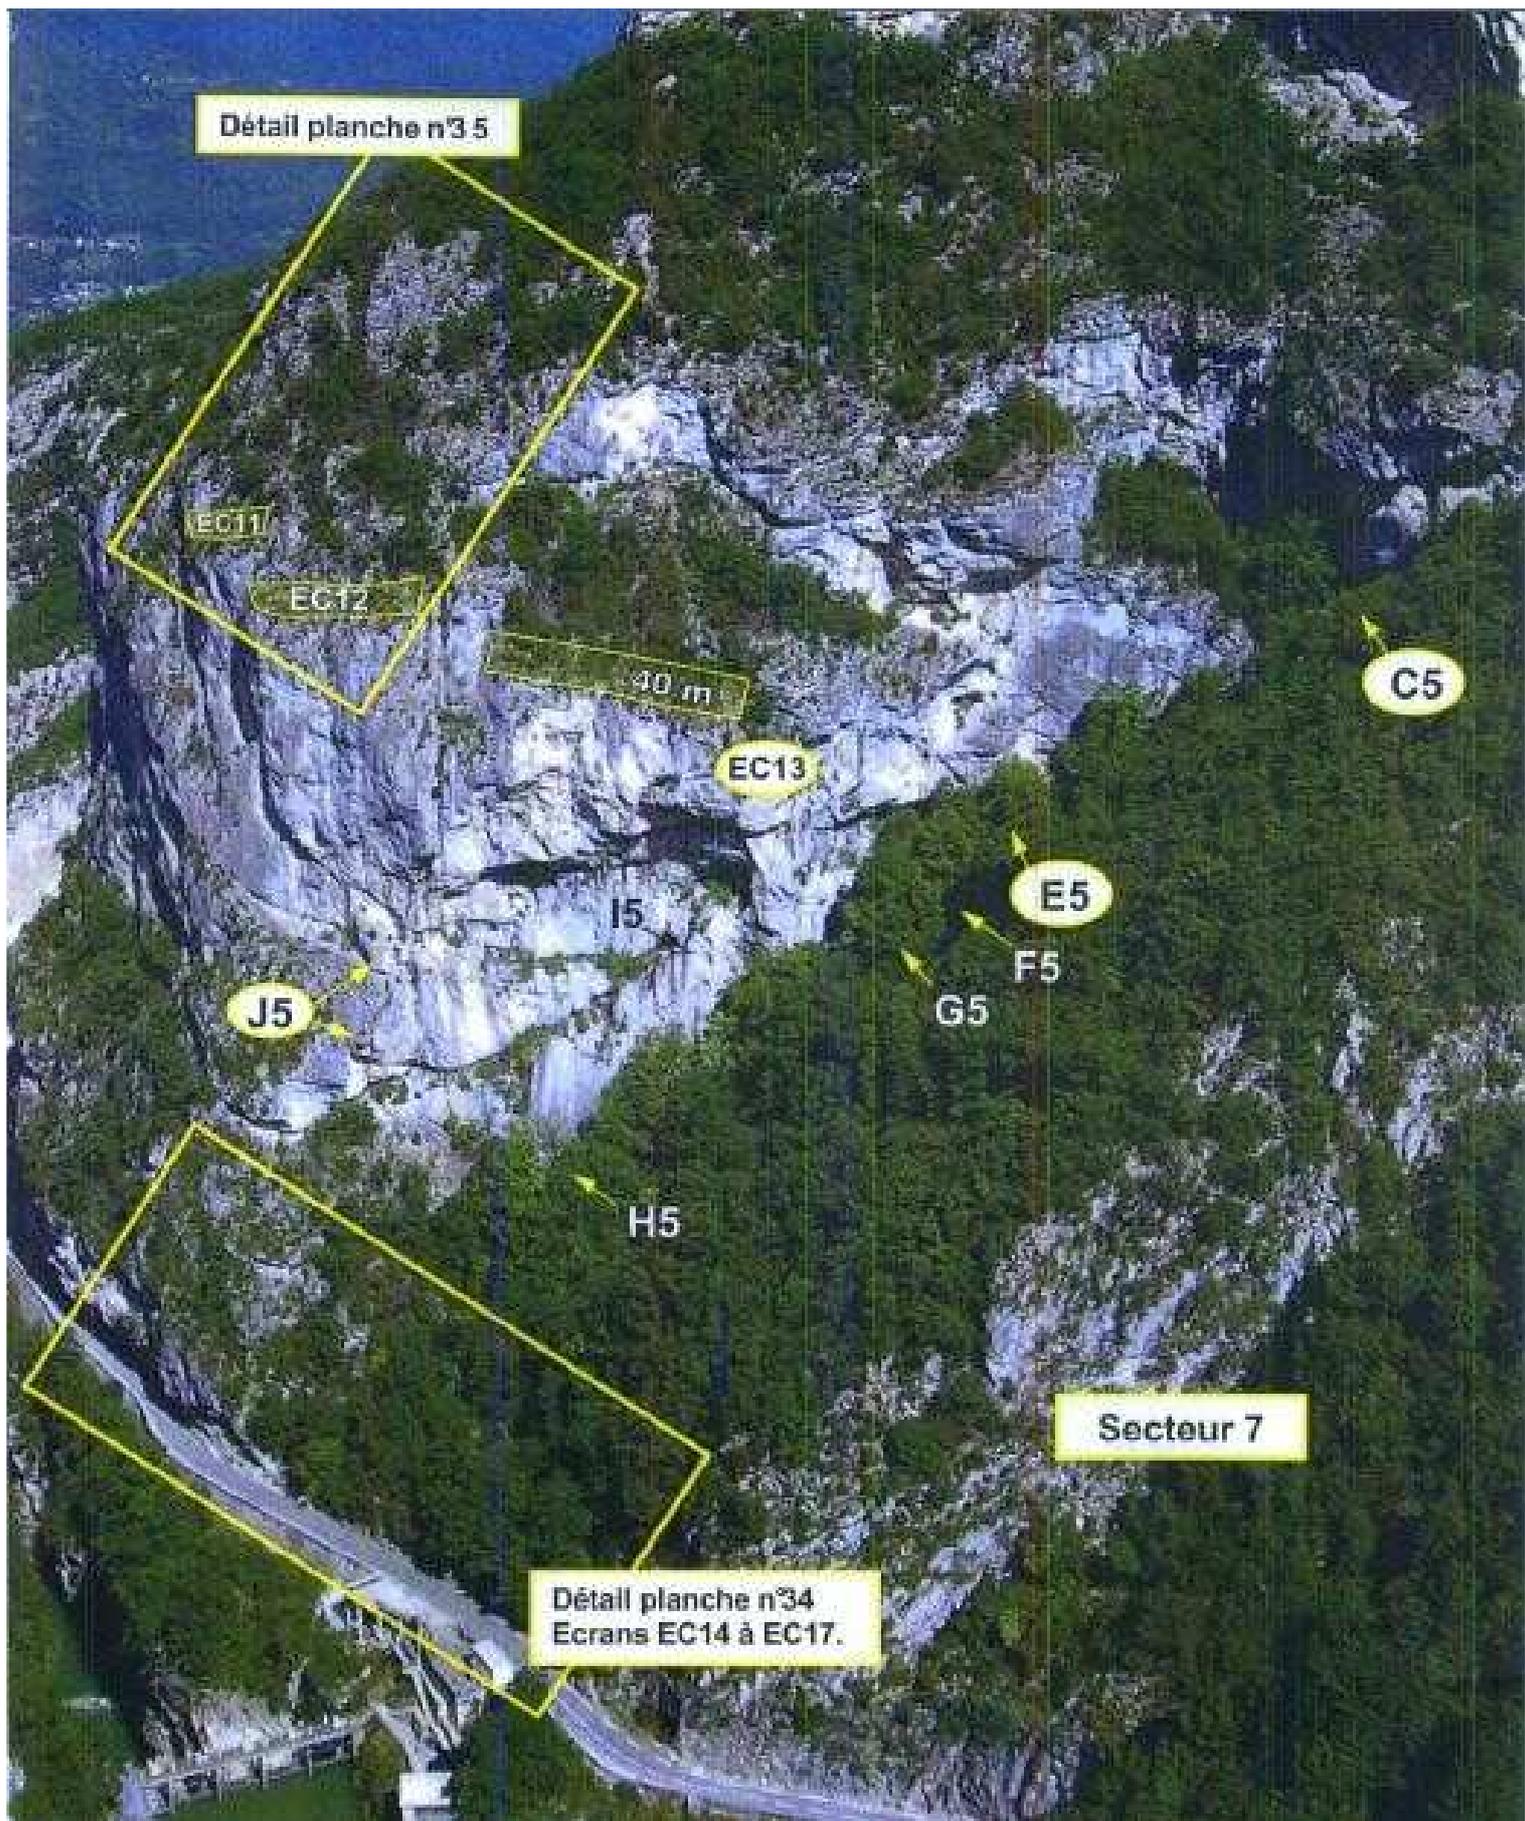
Détail planche n°3 5

Pendant la manoeuvre, le collègue entend crier l'intérimaire. Il se dirige vers lui et ne découvre que le baudrier. Le salarié vient de chuter dans le vide et gît 40 mètres en contrebas sur les rochers. Il sera évacué par hélicoptère.

40 m
